## **Avaliação espacial da invasão da Área de Proteção Ambiental do Morro da Nova Cintra Santos/ SP (2008-2017)**

### **Evaluation of the invasion of the area in Environmental Protection Area in the Morro da Nova Cintra, in the City of Santos / SP.**

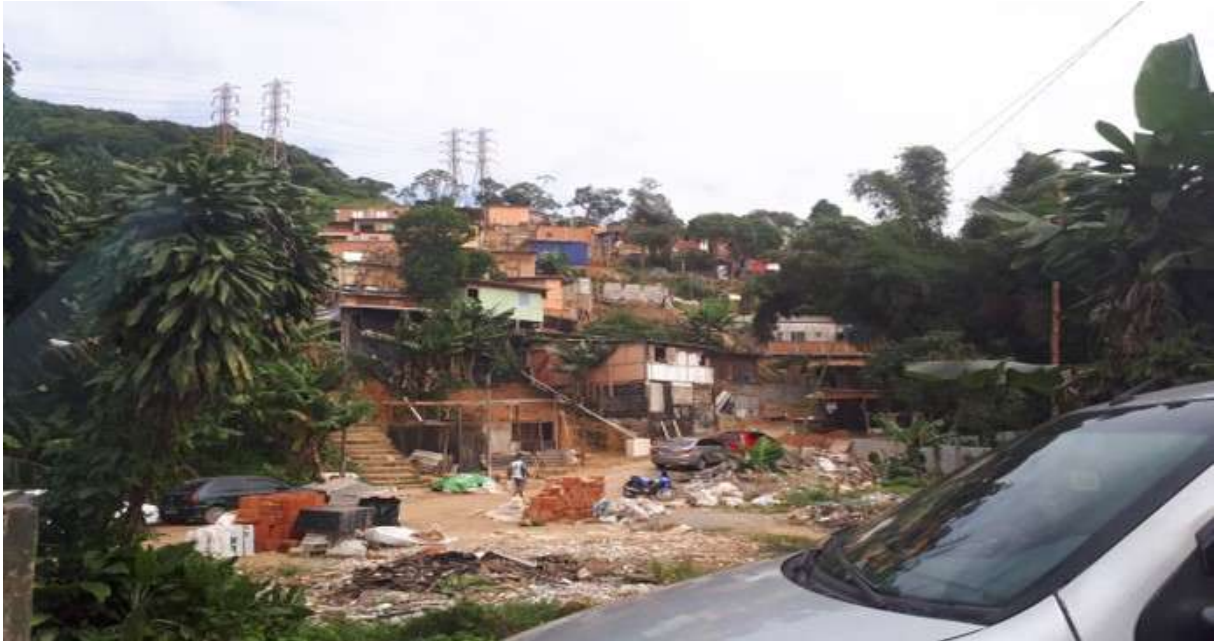
Foram mensurados declives superiores a 45°, também visíveis a olho nu (Figura 2).

**Figura 2.** Imagem atual do local com desmatamento efetuado e a ocupação com construções irregulares. Nota-se a inclinação superior a 45°.

Propões-se a imediata desocupação da área e a adoção das medidas necessárias para recuperação do ecossistema.
